最近の内外装材と事業損失調査

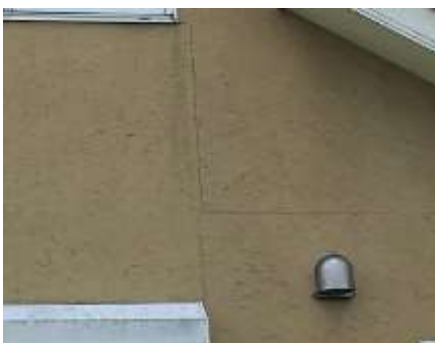
材料や施工方法等が改善され、ひび割れ等の発生が少なくなったとは言え、「材料に水を混ぜて練り合わせ塗り付ける」と言う湿式系の仕上げ材の特性として、乾燥収縮と下地の変動によるひび割れは「ゼロ」にはなりません。また、材料の調合や施工などの良否によって大きく左右されることになります。写真 1~3 のように、「開口部回り」や「下地の接合部」、「木部との取り合い部分」などには、どうしてもひび割れや隙間などの損傷が発生しやすくなります。損傷発生は築後1~5年未満が最も多く、徐々に発生しますので、引き渡しが終わりに入居時には何ともなくても、その後発生する事が多くあります。そして、これらは振動被害の被害形態と類似するため、この期間に事前・事後調査を行うと、その識別は難しくなります。

写真-1 ジョリパット (外壁) のひび割れ

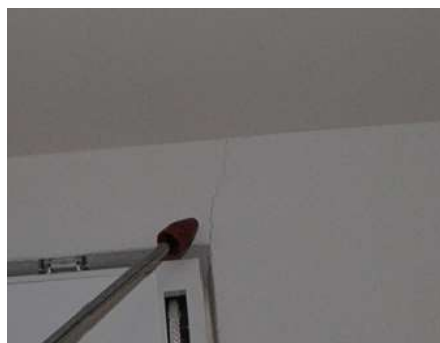
写真-2 珪藻土 (内壁) のひび割れ

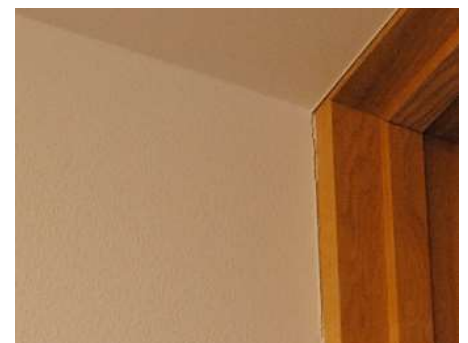
写真-3 珪藻土 (内壁) の隙間
