交通振動の苦情と負の相関

交通振動で実際に苦情が生じている住宅で測定を行った結果と、既報でご紹介した地盤振動の大きさと建物内増幅レベルの「負の相関」についてご紹介します。

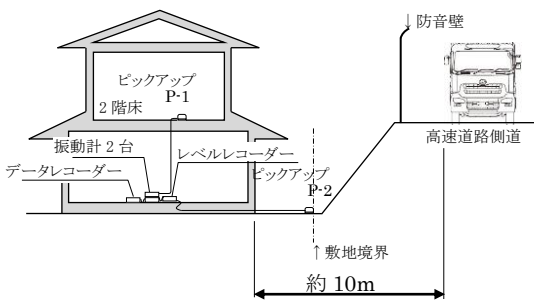
図1 測定機材の設置と振動源との関係

苦情が発生した住宅は図1のように高速道路の側道に面した新築住宅です。現状把握のため、これまでと同様の方法で交通振動の発生状況と建物内(苦情が発生している2階床)の応答性状を測定しました。

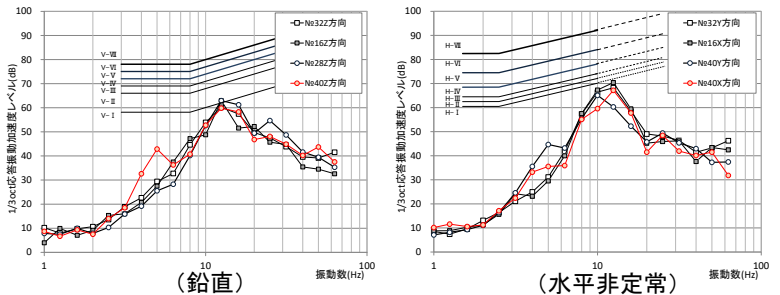
図2 居住性能評価規準との比較

この応答性状を日本建築学会の「建築物の振動に関する居住性能評価規準」に照らしてみると図2の通りです。鉛直振動はV-Iを超えV-IIの領域、水平振動はH-IIに迫るH-Iであり「気にならない」「不快でない」の区分となりましたが、測定者の感じ方は「大きくはないが確かにかなり感じる」でした。また、地盤面振動の大きさと内部床の増幅レベルの関係を図3に示しましたが、明瞭な「負の相関」が生じており、特に水平方向では地盤面振動が50dB付近で20dB近い増幅を示しています。なお、本件建物は耐震等級3を取得しており、1階の壁量は建築基準法の約3倍弱でした。

※No.40が本件建物、No.32・No.16は既報測定建物

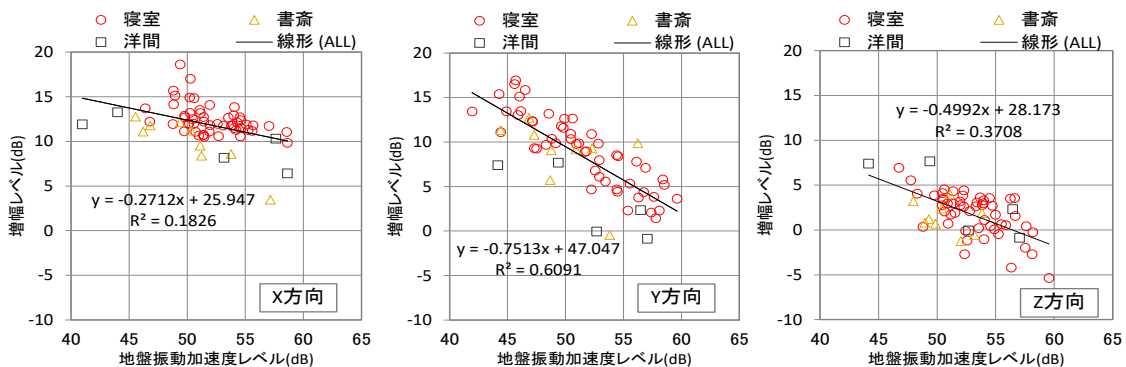
図3 2階床の増幅レベルと地盤面振動の大きさの関係

交通振動の大きさは要請限度を大きく下回るにも関わらず、十分な耐震性を有していながら内部増幅が大きく苦情に至った典型的な事例でした。対策方法を考えると難しいケースと思われるますが、建物所有者は従前にRC造マンションに居住していたことも苦情要因の一つと考えられ、住宅メーカーの丁寧な事前説明があれば状況は違っていたかもしれません。
