液状化被害の沈下修正工事実態調査

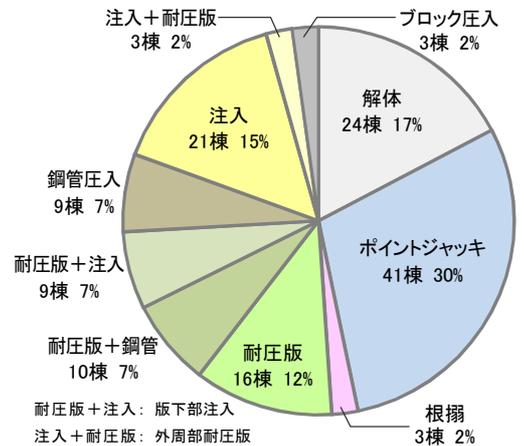
図-1 沈下修正工法の割合 (139棟)

沈下修正工事の工法別の割合を図-1に示しました。工事を実施した全ての建物を調査出来た訳ではありませんが、支援金の申請数からして9割以上は把握出来たと考えられます。被災建物は一部損壊以上が全体の96%で、被災数に比べて復旧は途中で、まだ手つかずの建物が多くあります。

再液状化対策として最も効果的な鋼管圧入工法は1割弱で、ポイントジャッキ工法が最も多く、注入工法や耐圧版工法と他工法との組み合わせが多い等の特徴が見られます。

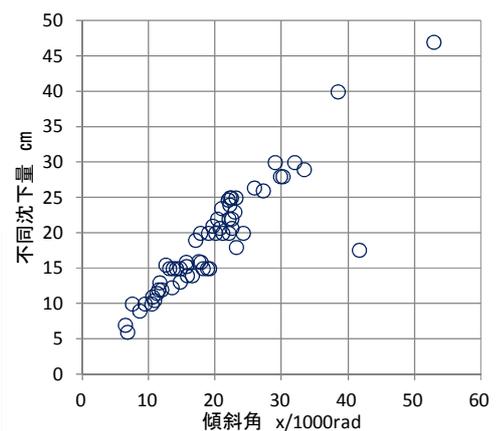
図-2 不同沈下量と傾斜角 (59棟)

調査建物のうち、沈下量が明らかな建物の不同沈下量と傾斜角の関係について図-2に示しました。不同沈下量10cm、傾斜角10/1000以上がほとんどを占めることが分かります。
