建設工事の振動被害を想定した実大建物振動実験(part-1)

これまでの振動被害に関する総まとめとして、昨年実施した実大建物振動実験について、シリーズでお届けします。今回は実験の概要についてです。

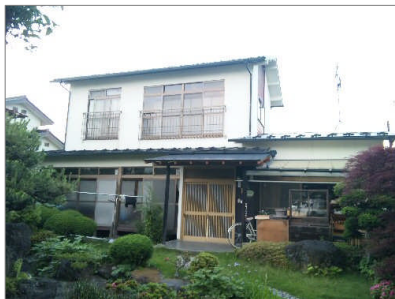
写真-1 建物全景

実験に用いた建物は解体予定の以下の木造2階建住宅です。この建物の前面で写真-2の重機(油圧ショベル 0.28m³質量7.3t出力40kw)により、掘削や整地などの建設作業を想定した加振を行い、建物内の応答レベルと損傷状況を実験調査したものです。

表-1 建物概要

在来木造 2階建
床面積: 1階 92.57 m ²
2階 37.26 m ²
延 129.83 m ²
建築年: 昭和 30 年頃建築
増改築: 昭和 55 年 2階増築
H5 年頃床張替
H10 年頃屋根葺替
基礎: コンクリート布基礎
外壁: ラスモルタルリシン吹付
屋根: 軽量瓦・カラー鉄板瓦葺
