## 「小規模建築物基礎設計指針」の改定 -第10章-その1

引き続き「小規模建築物基礎設計指針」の改訂概要を紹介いたします。今号は、当社が執筆を担当した第10章「沈下障害と基礎の修復」を取り上げ、今回は沈下障害を中心にご紹介します。

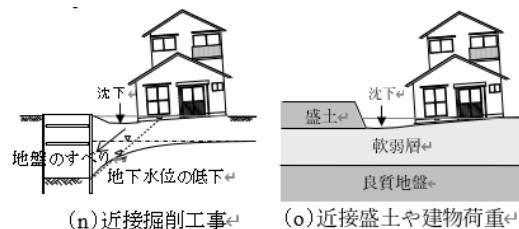
図3.4.3 不同沈下の原因例

弊社の業務に関する不同沈下の原因例として、右図(n)(o)のような「隣地建物に沈下を生じさせる原因」となる可能性もあり注意が必要となります。また、隣地建物が既に沈下・変形している可能性もあるため、事前に周辺地盤や建物の床レベル、ひび割れなど損傷の有無を調査・把握しておく必要があると示されています。

2008年版指針では、10章に記載のあった不同沈下の原因例の図表が3.4節の沈下の検討に移動していますが、コメント自体はここにあります。これによると、特に近年では、擁壁や盛土などに起因する造成地盤に多く、圧密沈下だけでなく盛土の転圧不足や水浸沈下・スレーキングなど、主に雨水の侵入に起因する沈下が多く見られるとあります。
